# Rengöring och desinfektion av duschslang samt munstycke/handtag

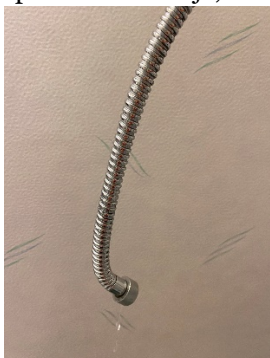
- Duschslangen bör inte vara längre än 1,5 meter och ska inte vara transparent eller ha spiralformat hölje, se bild. Dessa bör bytas ut, beställ via Servicecenter.

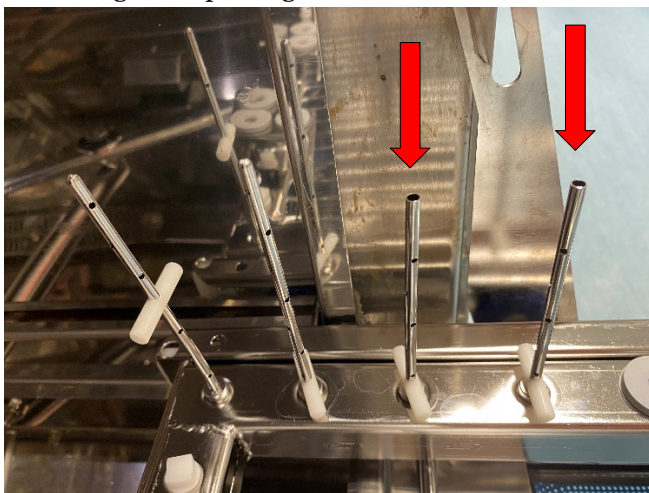
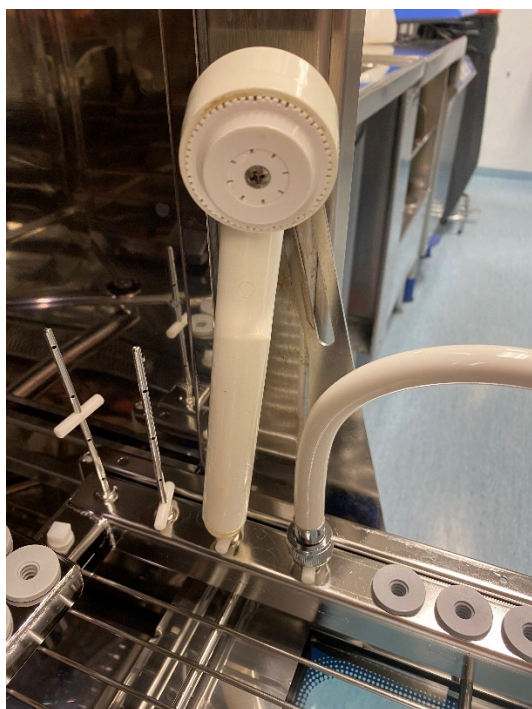
1. Slang inklusive munstycke skruvas loss från blandaren (ta vara på ev packning som placeras i korg med lock i diskdesinfektor).
2. Sära på slang och munstycke
3. Sätt slang och duschmunstycke över ett genomspolningsmunstycke med öppen topp för bästa genomspolning

Duschslang och munstycke ska rengöras i diskdesinfektor vid ev uppmaning från Legionellagruppen annars årligen. Varje enhet behöver se över att de har rätt insats (för genomspolning) med genomspolningsmunstycken enligt bild nedan. Finns inte rätt insats i
